Strikotherm platdak details

Detailblad 3-3

SYSTEEM STRIKOTHERM COMFORT DECORATIEVE SIERPLEISTER

Strikolith B.V.

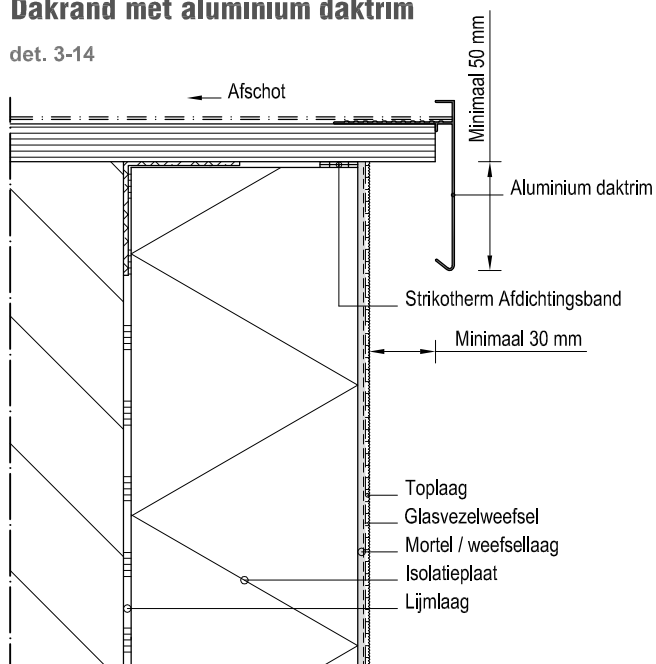
det. 3-14

Dakrand met aluminium daktrim

Bovenzijde waterdicht door derden.

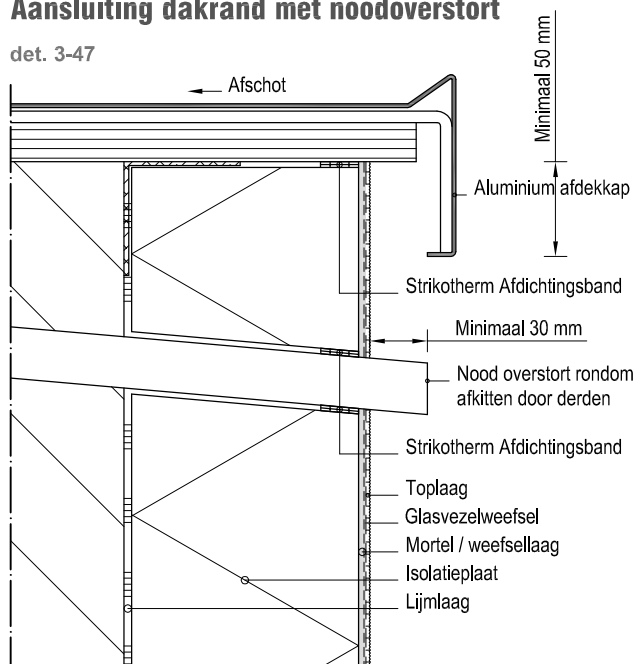
det. 3-47

Aansluiting dakrand met noodoverstort

Nood overstort waterdicht, en vrij van beweging in de gevel gemonteerd door de aannemer, volgens voorschriften van de leverancier. Bovenzijde en stuiknaden van de afdekkap waterdicht door derden.

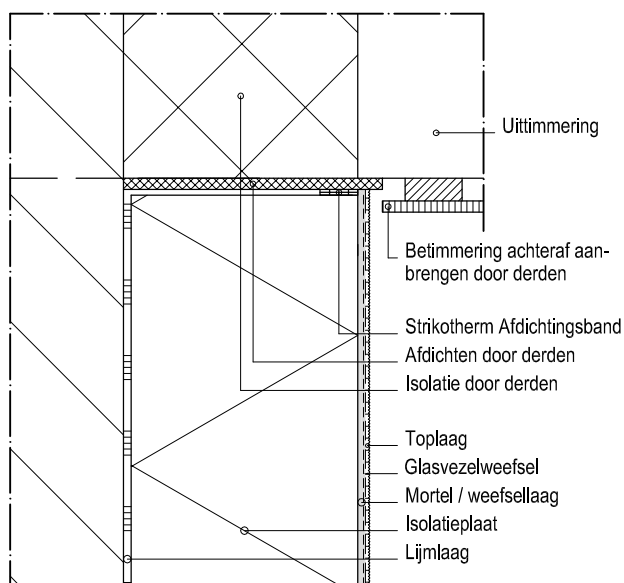
det. 3-26

Aansluiting dakrand met overstek

Bovenzijde waterdicht door derden.

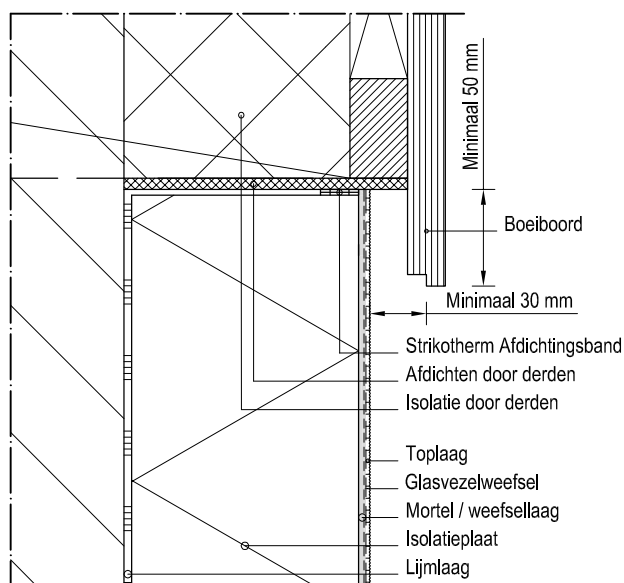
det. 3-25

Aansluiting dakrand met boeiboord

Renovatie

Bovenzijde waterdicht door derden.
